Le finestre della memoria. Progetto di restauro e riuso del piano nobile di Palazzo Tassoni-Estense a Ferrara

Oggetto della tesi è una porzione del piano nobile di Palazzo Tassoni-Estense a Ferrara, sede della Facoltà di Architettura. L'edificio, il cui primo nucleo risale all'inizio del XV secolo, rimase nel patrimonio della famiglia Tassoni-Estense sino alla metà del XIX secolo mantenendo per gran parte della sua storia la funzione residenziale. Nel 1855 l'intero edificio fu venduto alla Provincia di Ferrara che vi collocò il Manicomio provinciale, con una profonda trasformazione e perdita di una quota considerevole delle pitture murali interne. Negli anni '80 del Novecento l'intero complesso viene ceduto in parte alla U.S.L. ed in parte al Comune, che ne concede l'uso all'Università. Nel 2002 viene approvato dagli Enti competenti il "Progetto di riuso e restauro del complesso di Palazzo Tassoni" predisposto dal Nucleo interno di progettazione dell'Università di Ferrara. Gli ambienti oggetto della tesi sono stati interessati da una campagna di indagini (2009) che ha portato alla luce decorazioni affrescate stratificate e sovrapposte. La scoperta del ricco apparato decorativo ha

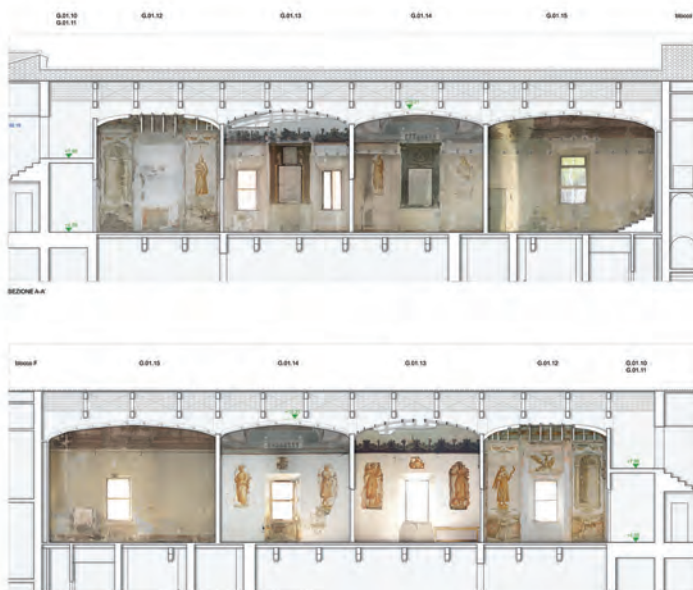
Fig. 140 - Sezioni longitudinali con inserimento dei fotopiani delle pareti

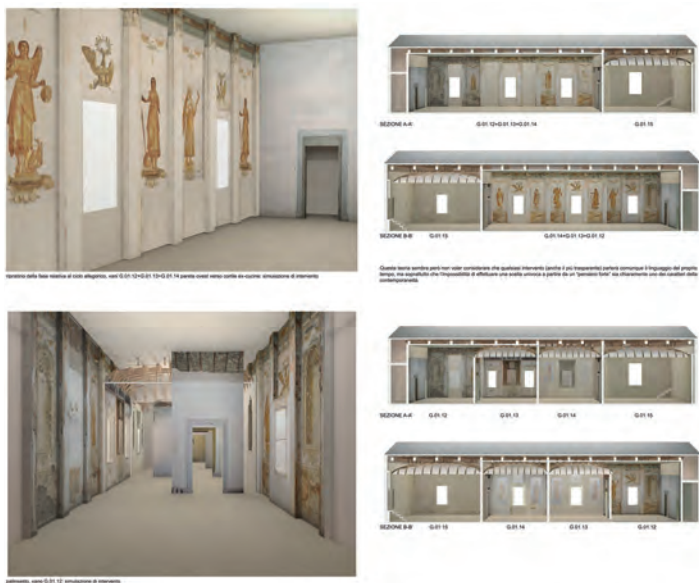
Fig. 143 - Simulazioni dell'intervento di restauro: sezioni longitudinali e render degli ambienti della porzione di piano nobile

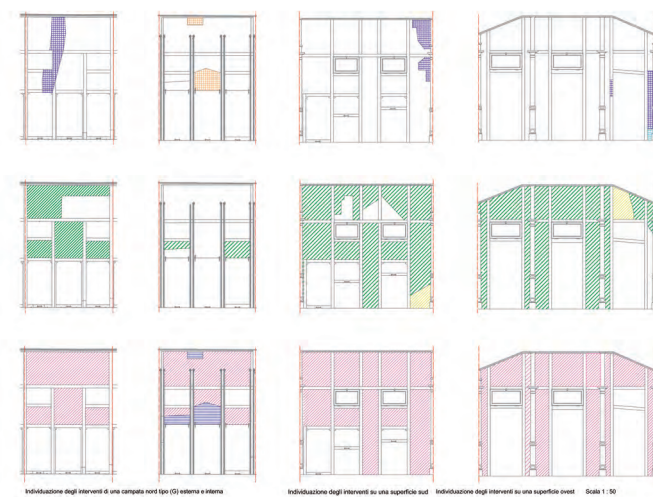
Fig. 185 - Mappa degli interventi di restauro sulle pareti intelaiate

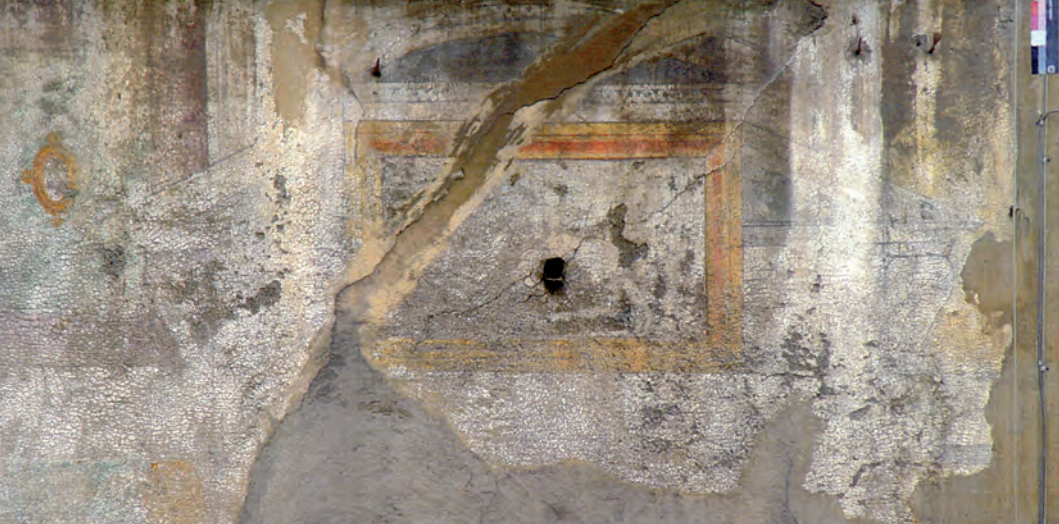
Fig. 193 - Tecniche di image processing per lo studio dei livelli di integrazione delle lacune di un intonaco decorato. Dall’alto: stato di fatto, trattamento di minima della lacuna, ristabilimento della leggibilità/continuità della sola trama geometrica

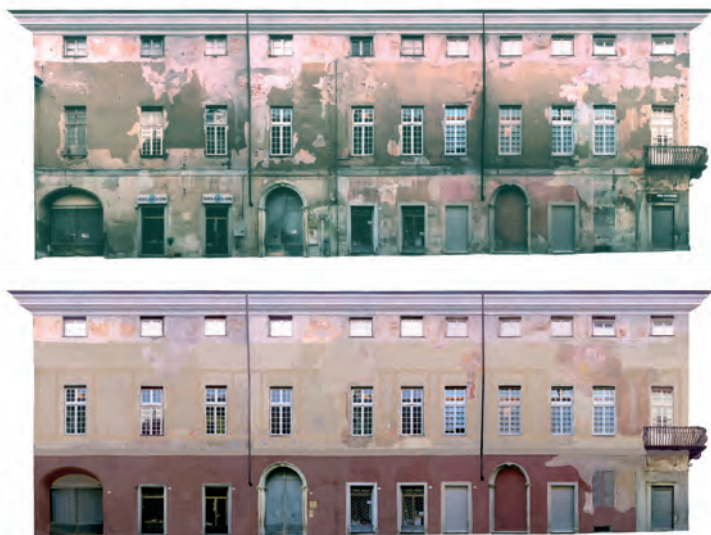
Fig. 201 - Fotopiano della facciata su via Roma con stato pre-intervento e post-intervento di restauro (simulazione)

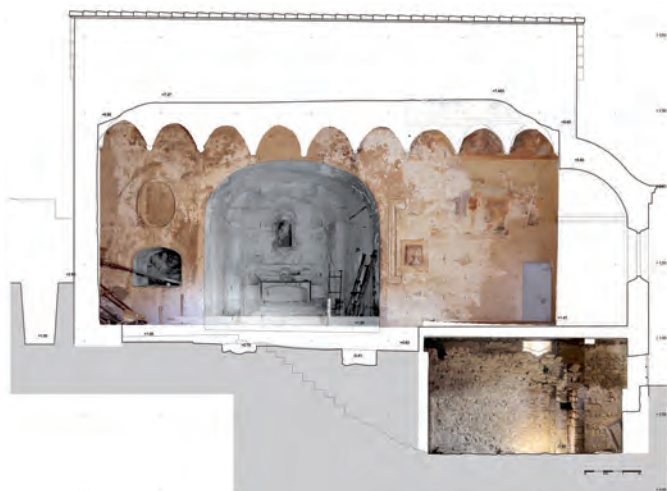
Fig. 216 - Rilievo longimetrico della sezione longitudinale

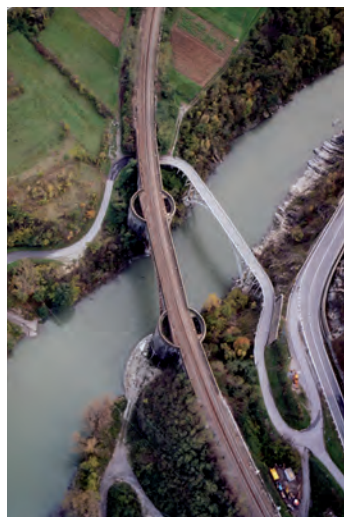
Fig. 226 - Esempi di fenomeni di alterazione e degrado: vegetazione infestante e incrostazioni carbonatiche

I fenomeni di degrado più diffusi sono imputabili all'azione delle acque meteoriche cui si aggiungono fattori quali: la particolare rigidità del clima, le frequenti precipitazioni, anche nevose, l'alto tasso di umidità relativa dell'ambiente circostante (mediamente superiore all'80%) e la notevole presenza di particolato atmosferico, potenzialmente assai dannoso. L'ormai inefficiente regimazione

delle acque piovane, dovuta alla occlusione dei dreni e dei canali di scolo nonché al degrado della cappa che proteggeva le parti di manufatto sottostanti, provoca, infatti, il loro continuo percolamento all'interno della struttura. L'acqua, tra l'altro, dissolve il carbonato di calcio presente nella cappa di protezione e nelle malte di allettamento della volta, lo veicola e deposita sulle superfici esterne, dove forma diffuse concrezioni. Alle stesse cause sono riconducibili le diffuse patine biologiche e la vegetazione infestante che scalza, in alcuni punti, la struttura muraria. La tesi, anche con un serrato confronto con i tecnici delle Ferrovie dello Stato, ha cercato di dare risposte tecniche efficaci al problema della protezione delle antiche strutture, senza dover ricorrere all'interruzione del traffico e senza alterare definitivamente l'originaria concezione costruttiva del ponte, contribuendo ad evitare la sua probabile sostituzione con un nuovo manufatto, come sta sempre più spesso accadendo ad altre analoghe opere dell'ingegneria dei trasporti che pur segnano, in modo rilevante, il nostro territorio e il suo carico di memorie.

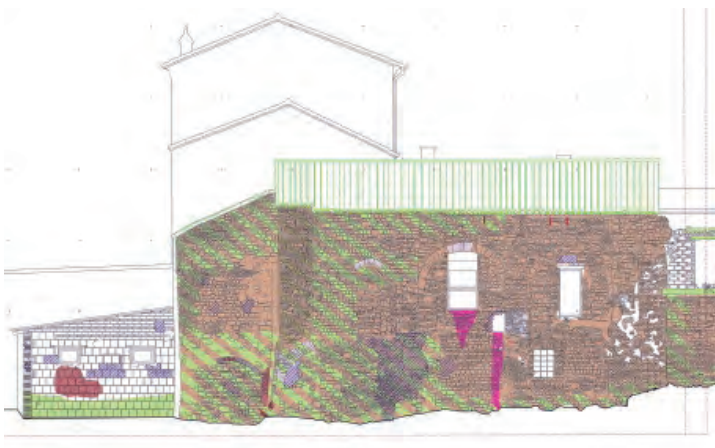
Fig. 233 - Mappa dei fenomeni di degrado: prospetto

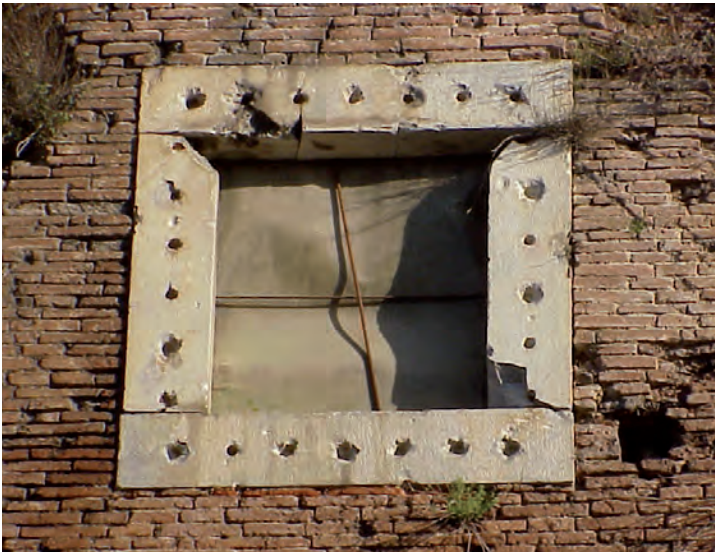
Fig. 235 - Raddrizzamento fotografico del prospetto sud. Stato di fatto ed elaborazione dell'immagine per la simulazione delle prime fasi di intervento di restauro

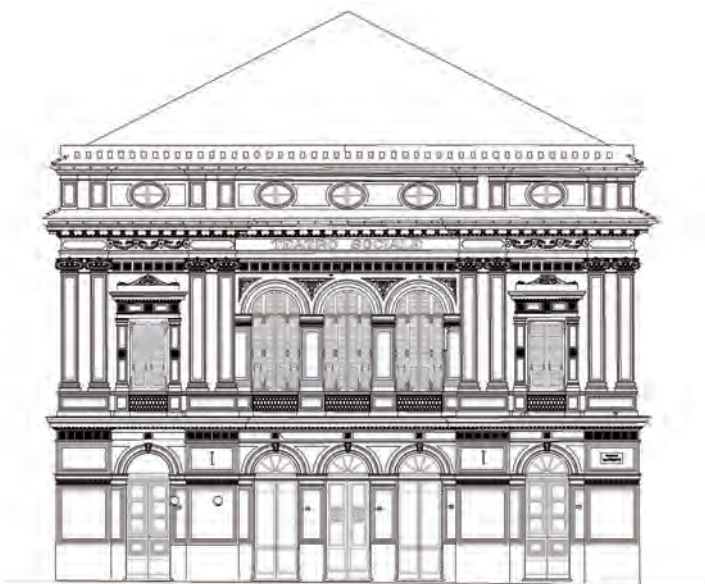
Fig. 243 - Rilievo longimetrico della facciata principale del Teatro Sociale di Camogli

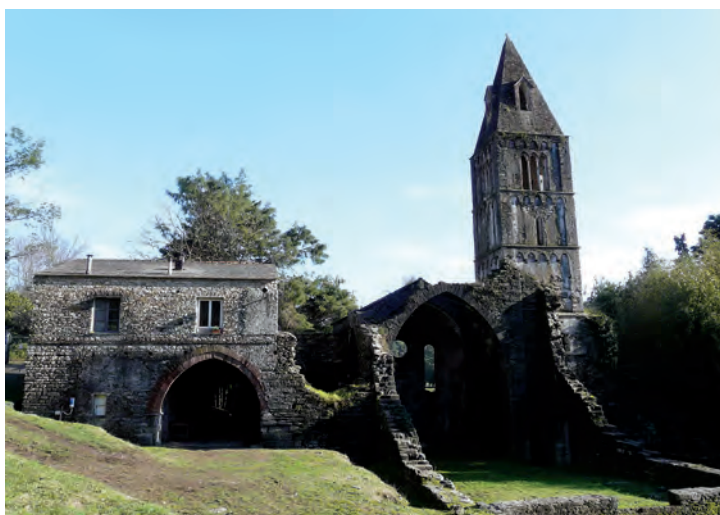
Fig. 248 - Rilievo del complesso monumentale dell'abbazia di Santa Maria in Valle Christi a Rapallo

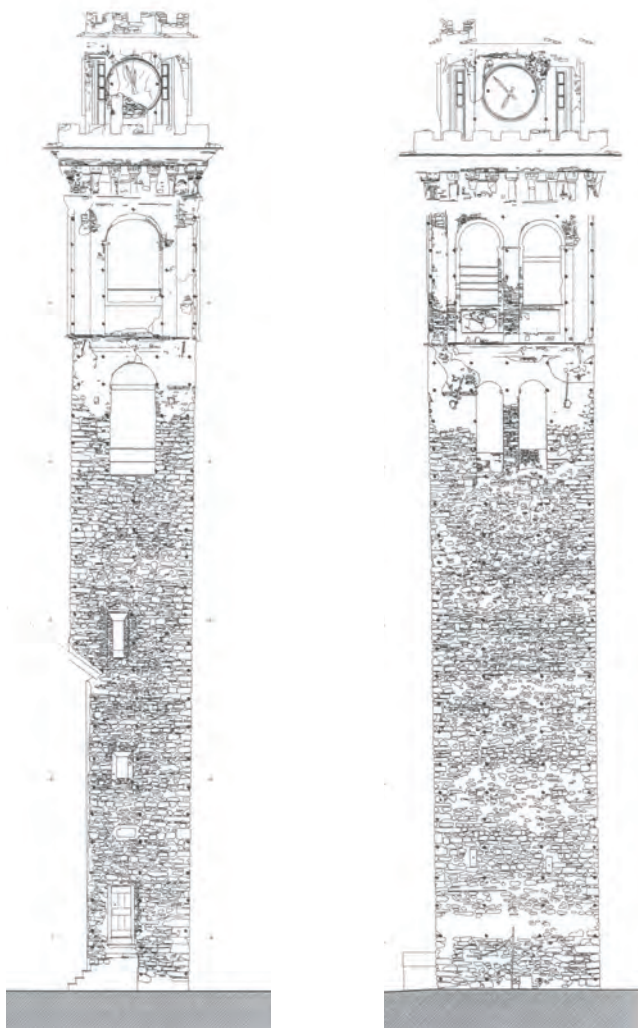
Fig. 257 - Restituzione fotogrammetrica del prospetto est e nord della torre

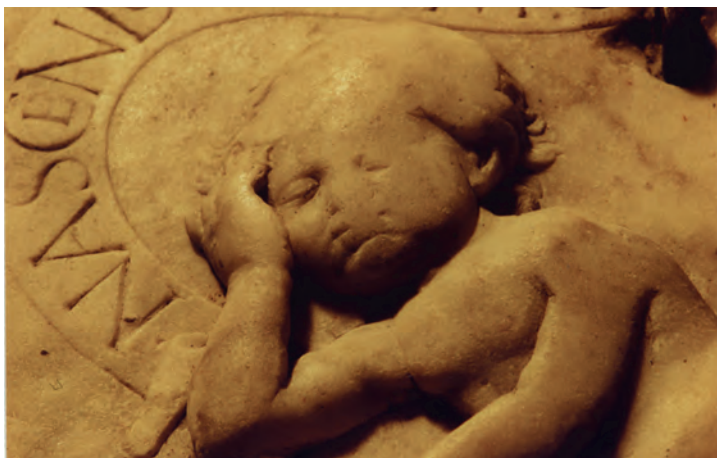
Fig. 262 - Fenomeno di degrado del marmo di una lastra tombale. Il fenomeno è definibile come erosione, secondo il Lessico delle Raccomandazioni UNI 11182
